ANHANG

Dokumentation der Begehungen

Im Oktober 2022 wurden sämtliche Kindertageseinrichtungen der Gemeinde Krummhörn durch *biregio* begangen. Die folgenden Raumpläne wurden auf Grundlage der Begehungsergebnisse und somit auf dem aktuellen Stand der Raumnutzungen in den Kindertagesstätten erstellt. Die Optimierungsvorschläge orientieren sich an den künftigen Zügigkeiten bzw. einer optimalen Raumauslastung und stellen teils generelle, teils konkrete Anregungen dar, die von den Kindertagesstätten und den zuständigen Fachämtern diskutiert und geprüft werden können.

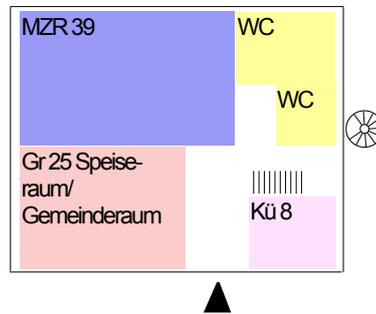
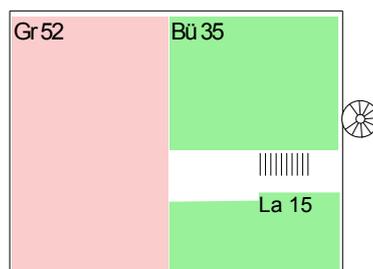
Ev.-ref. KiGa Eilsum

Die 1-gruppige Kita im ehemaligen Gemeindehaus bietet ansprechende und großzügige Räume, welche sehr liebevoll ausgestaltet sind. Das Außengelände bietet den Kindern genügend Raum zur Exploration und ist sehr abwechslungsreich ausgestattet. Müsste die Kita das Gebäude nicht mit der Gemeinde teilen, wäre sie für die Betreuung im Ganztage sehr gut ausgestattet.

Möchte man die eingruppige Kita erhalten, ist dies im Bestand gut möglich. Optimierungsmöglichkeiten werden nicht gesehen.

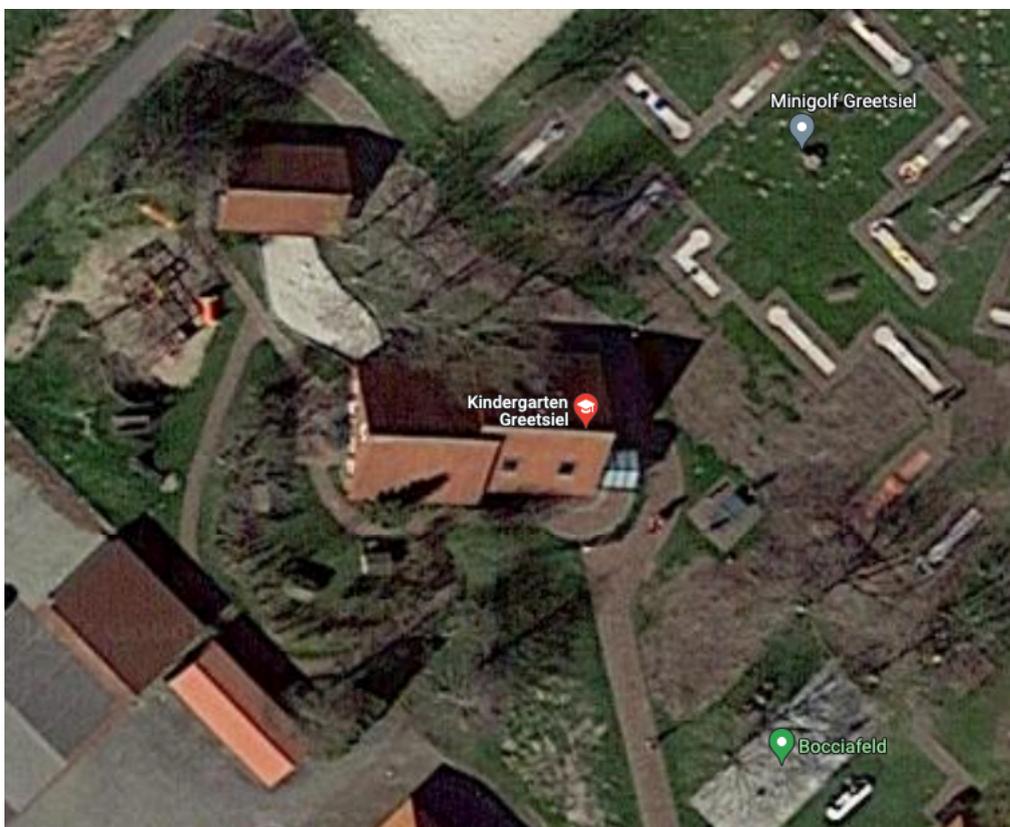
KiGa Greetsiel

Der 1-gruppige Kindergarten ist 2002 eröffnet worden. Das Gebäude ist entsprechend eingerichtet und ausgestattet, leidet jedoch an einem deutlichen Flächenmangel und an der bereits veralteten Technik. Ganztagsangebote sind mangels geeigneter Räume und Flächen nicht möglich. Das Außengelände ist schön und abwechslungsreich eingerichtet und bietet alle wünschenswerten Spielmöglichkeiten.

Optimierungsmöglichkeiten werden nicht gesehen. Bei Weiternutzung des Gebäudes wäre eine Sanierung zu empfehlen.

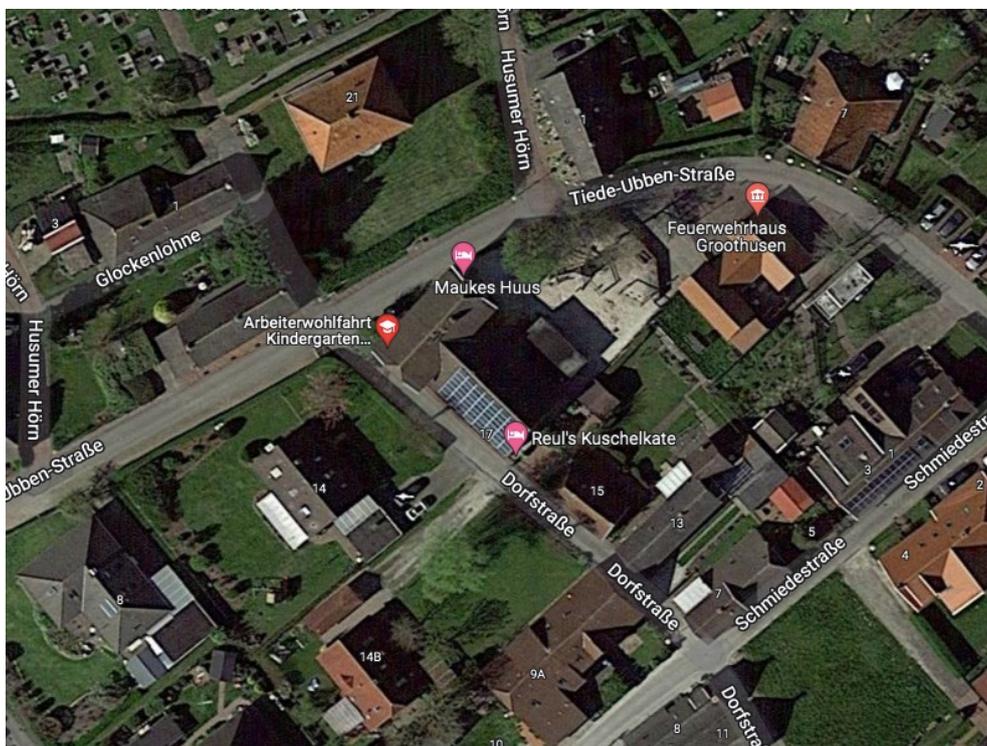
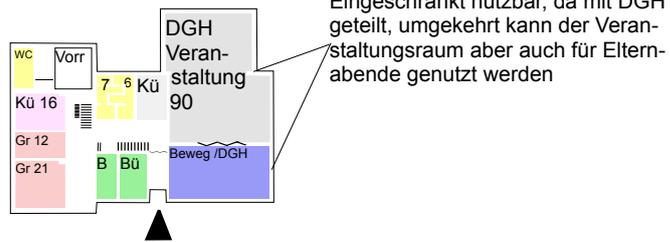
Arbeiterwohlfahrt KiGa Groothusen

Der 1-gruppige Kindergarten im Dorfgemeinschaftshaus des Ortes kann statt der vorgesehenen 25 Plätze nur maximal 23 Plätze belegen, da die Räumlichkeiten nicht ausreichend qm zur Verfügung stellen.

Durch die Doppelnutzung sind die Räume nur eingeschränkt nutzbar und nicht für Ganztagsangebote ausgestattet.

Das Gebäude ist sanierungsbedürftig, wenn auch mit sehr viel Engagement bespielt. Erweiterungsmöglichkeiten bestehen nicht.

Bei Weiternutzung des Gebäudes wäre eine grundlegende Sanierung zu empfehlen.

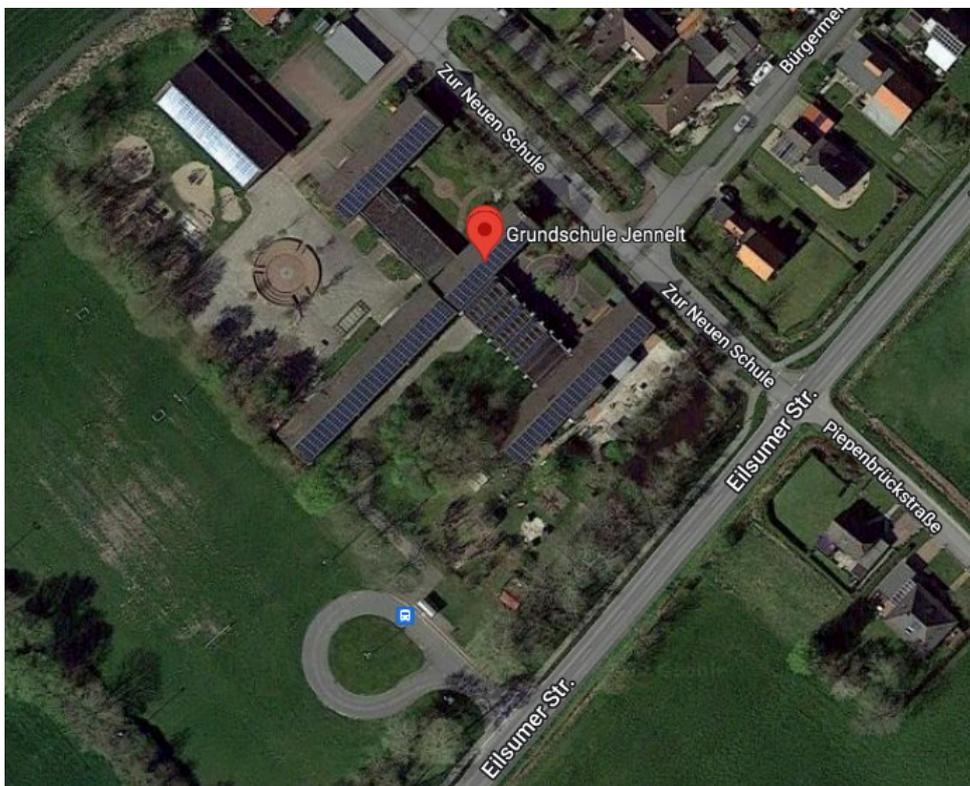
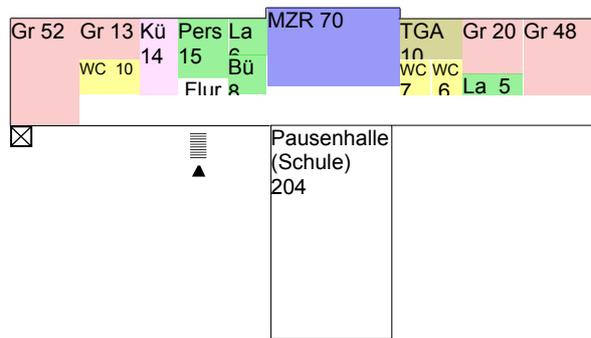
KiGa "Lüntjenüst" Jennelt

Der Kindergarten in dem ehemaligen Schulgebäude bietet derzeit Platz für zwei Gruppen und insgesamt 35 Kinder. Der Kindergarten arbeitet integrativ und altersübergreifend. Derzeit werden 6 Kinder mit anerkanntem Förderbedarf betreut, ein Kind befindet sich noch im Verfahren. Ein Integrationsplatz wurde zum Regelplatz umgewandelt, aufgrund des hohen Platzbedarfes.

Die Mehrzweckfläche im Eingangsbereich ist nur eingeschränkt nutzbar, da hier der Schallschutz nicht ausreichend gewährleistet ist. Darüber hinaus bestehen Sanierungsbedarfe.

Die Räumlichkeiten sind gut ausgestattet und ausreichend, wenn auch nicht optimal für den Ganzttag aufgestellt.

Sanierungsarbeiten wurden bisher überwiegend von der Belegschaft mit Unterstützung der Elternschaft in Eigeninitiative durchgeführt, da die Materialkosten in der Vergangenheit häufig den Haushaltsansatz überstiegen.

Gegebenenfalls wären die bereits vorhandenen Pläne zum Ausbau des Kindergartens zu prüfen.

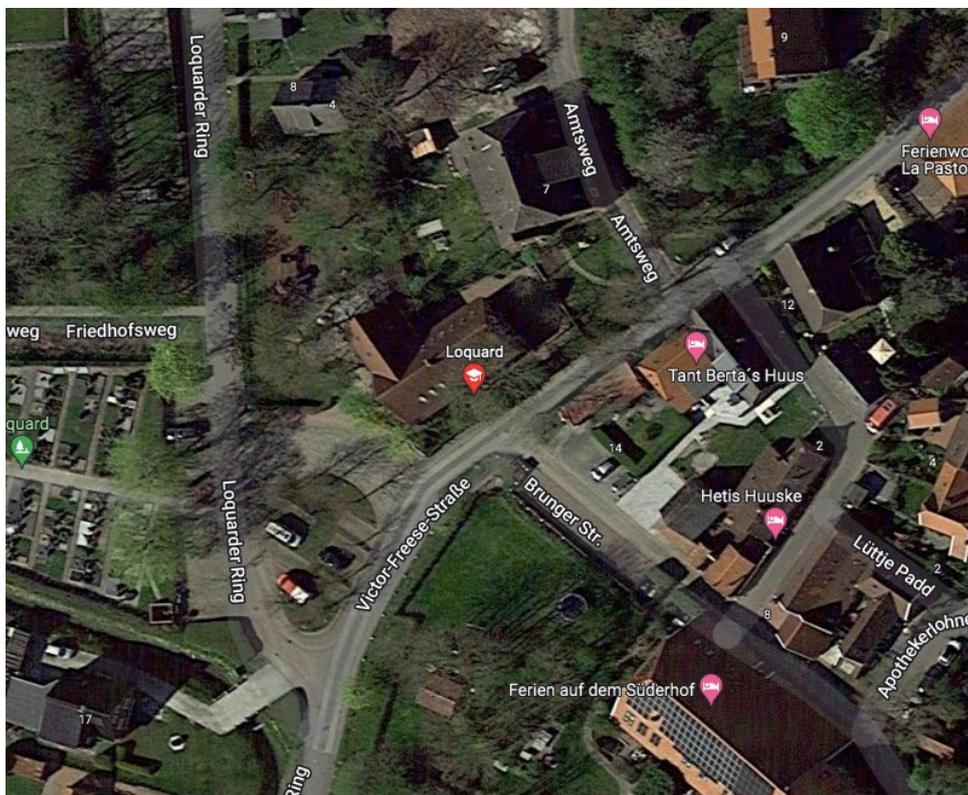
KiGa Loquard

Derzeit wegen der 2-Personen-Regel (Aufsicht) nicht mit Kindern nutzbar

Der Kindergarten ist in der alten Dorfschule untergebracht. Das Gebäude ist sichtlich in die Jahre gekommen, wird jedoch mit Liebe zum Detail ausgestattet, bespielt und genutzt. Das Obergeschoss darf von dem 2-köpfigen Team allerdings faktisch nicht mehr für die pädagogische Arbeit genutzt werden, sodass für den 1-gruppigen Betrieb nur 2 Räume zur Verfügung stehen. Das Außengelände ist klein, aber abwechslungsreich gestaltet. Eine Erweiterungsmöglichkeit im Bestand oder auf dem Gelände besteht nicht.

Bei Weiternutzung des Gebäudes wäre eine grundlegende Sanierung zu empfehlen.

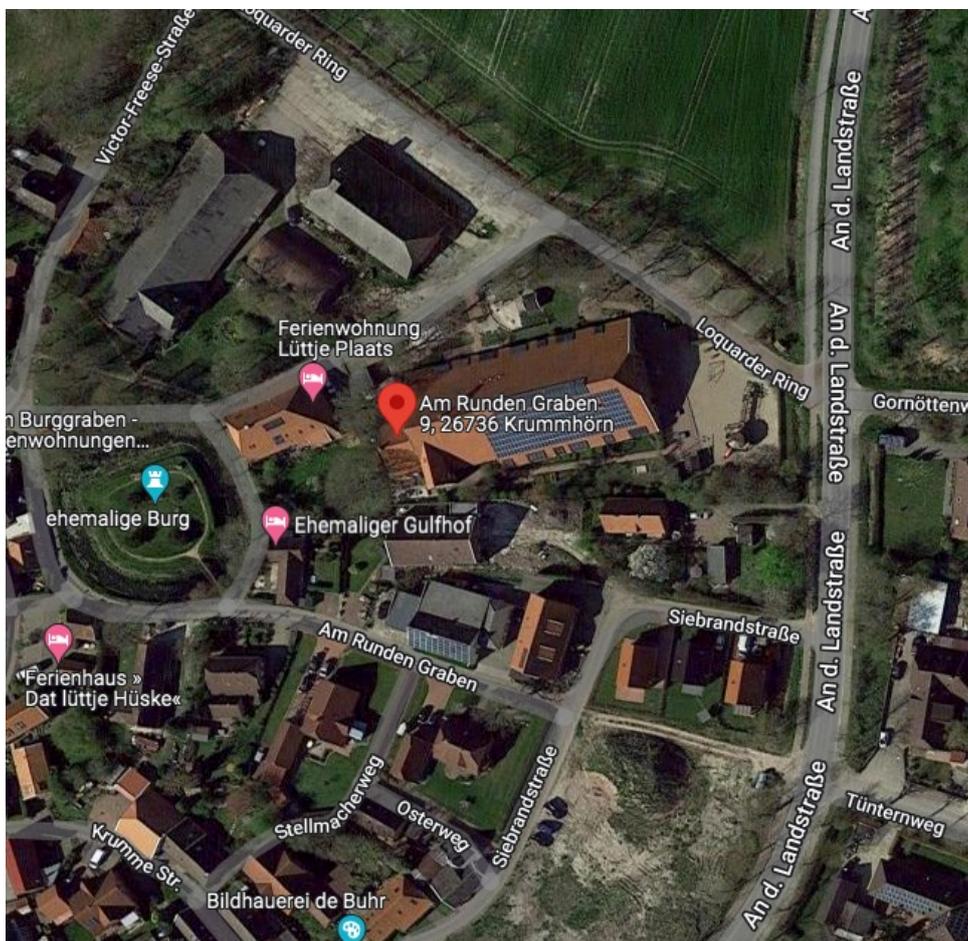
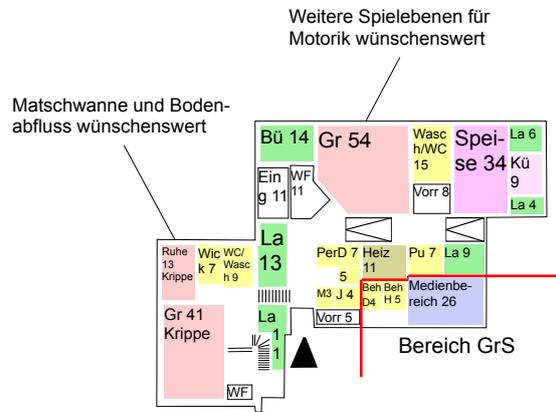
KiGa Loquard in der GrS Loquard

Der Kindergarten ist zusammen mit der Grundschule in einem alten Gulfhof untergebracht. Wie auch der früher eröffnete Grundschulteil wurden die Räume 2015/2019 zeitgemäß ausgestattet und sind bis heute in einem guten Zustand. Als kleinere Optimierungsvorschläge wären der Einbau einer Matschwanne und die Anschaffung weiterer für das motorische Lernen geeigneter Möbel zu nennen. Weiteres Optimierungspotenzial oder Veränderungsnotwendigkeiten der 2-gruppigen Einrichtung werden nicht gesehen.

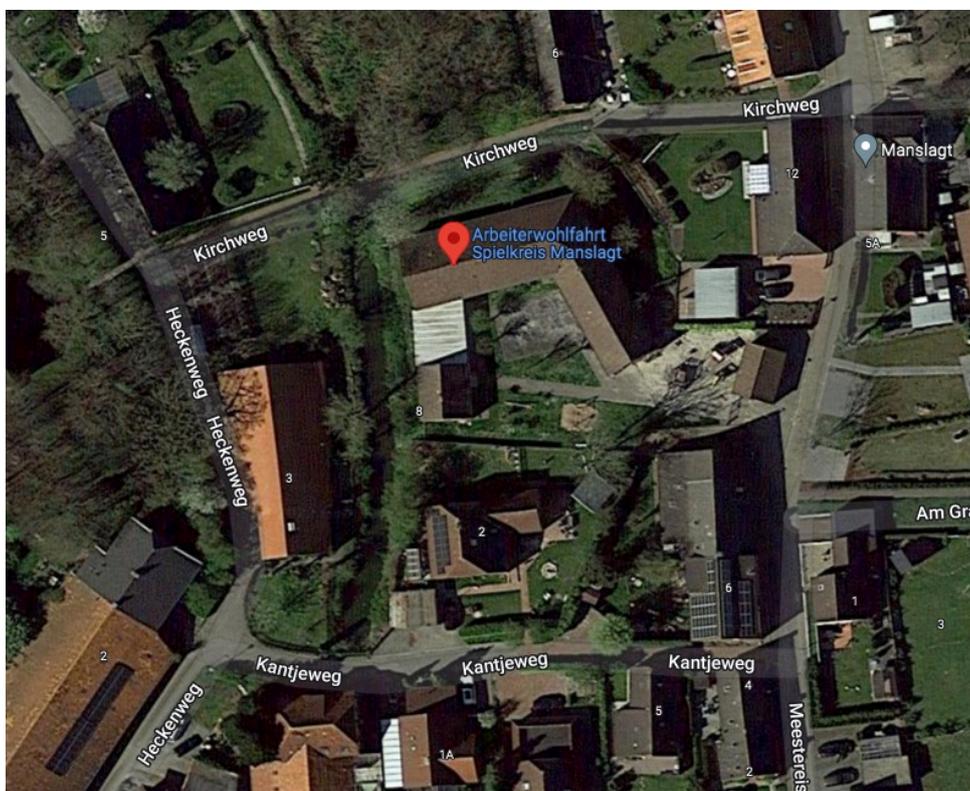
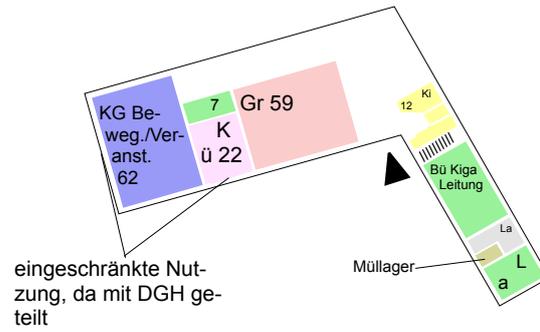
Arbeiterwohlfahrt KiGa Manslagt

Der 1-gruppige Kindergarten ist im Dorfgemeinschaftshaus des Ortes untergebracht. Ganztagsangebote sind aufgrund der Doppelnutzung nicht möglich. Die Räumlichkeiten sind stark sanierungsbedürftig, das Außengelände ist klein, aber ausreichend ausgestattet.

Bei Weiternutzung des Gebäudes wäre eine grundlegende Sanierung zu empfehlen.

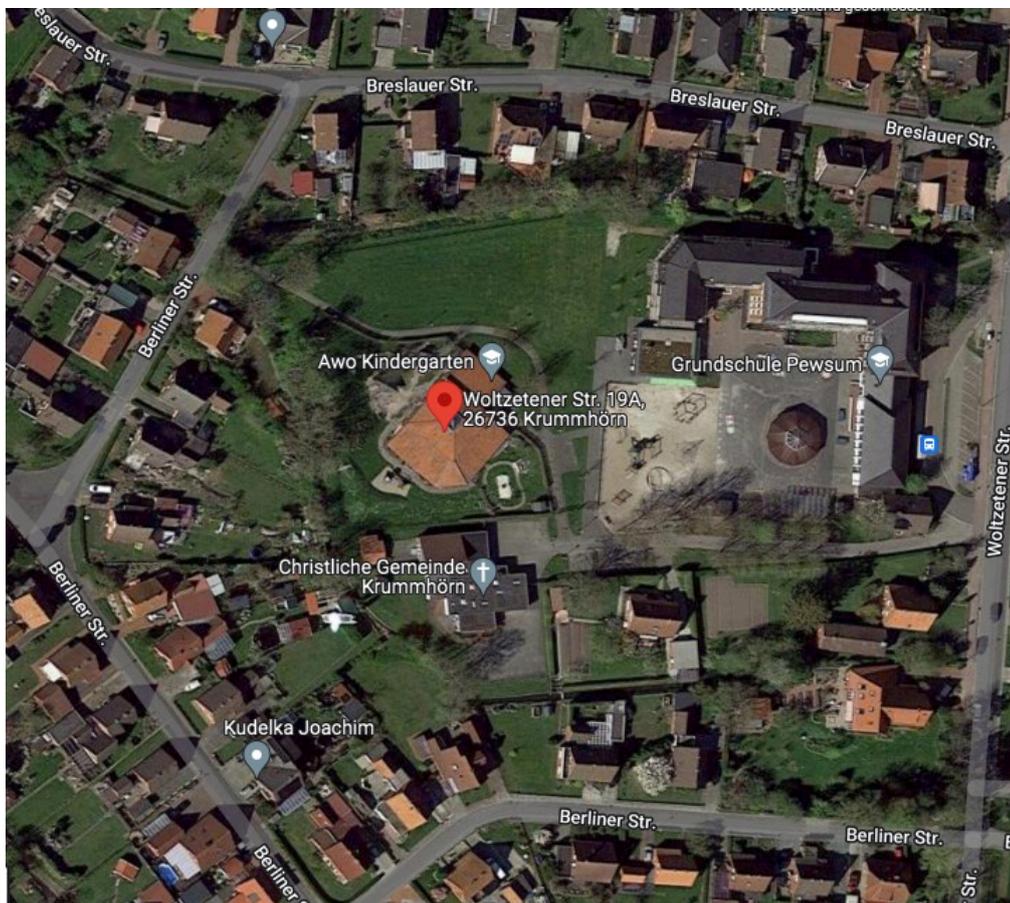
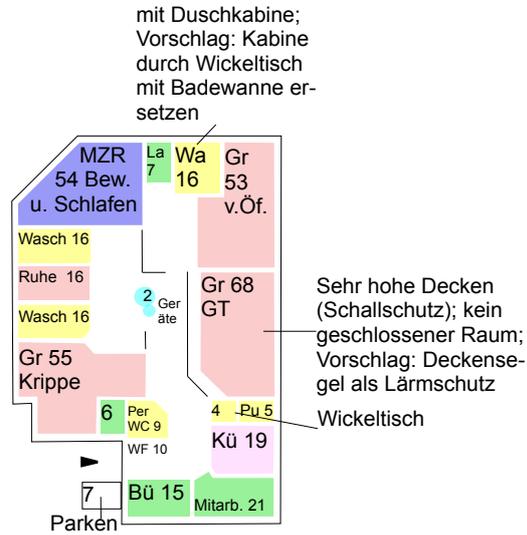
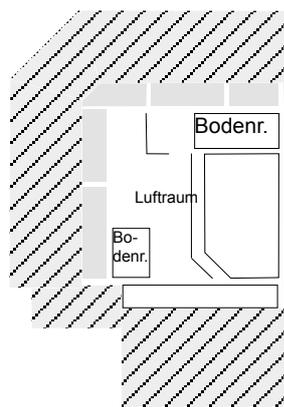
Kita „Die kleinen Strolche“ Pewsum

Die 3-gruppige Kindertagesstätte bildet derzeit eine u3-Gruppe und 2 ü3-Gruppen, davon eine mit Ganztagsangebot. Damit stellt sie insgesamt 65 Plätze bereit. Die KiTa arbeitet nach dem halboffenen Prinzip, d.h. die Kinder begrüßen sich morgens in ihren Stammgruppen und rotieren dann entsprechend ihren Interessen in die Angebote der jeweiligen Räume.

Der Ruheraum der Krippengruppe ist nicht für 15 Schlafplätze ausgelegt. Dieser könnte, wenn er flexibel genutzt werden würde, auch als Nebenraum genutzt werden.

Das Gebäude ist in einem guten Zustand, die Räume sind großzügig und natürlich belichtet. Der Raum der Ganztagsgruppe ist offen und hat sehr hohe Decken, daher ist hier das Thema des Schallschutzes ein zentrales, wir würden vorschlagen, zu prüfen, ob es möglich ist Deckensegel für den Schallschutz anzubringen. Der Raum wurde ursprünglich als offener Mehrzweckraum entworfen und hat dadurch seine Schwächen, wenn er nun als Gruppenraum genutzt wird. So gibt es derzeit keine Rückzugsmöglichkeiten für einzelne Kinder, diese Bereiche müssten gezielt durch entsprechendes Mobiliar in den Raum integriert werden.

Darüber hinaus wird der Raum auch als Durchgangsraum genutzt, um auf das Außengelände zu gelangen. Dies hat wiederum zur Folge, dass die Gummistiefel im Raum deponiert werden, hier sollte eine Möglichkeit außerhalb der Gruppe geschaffen werden.

Die derzeitige Garderobensituation ist für die zwei ü3-Gruppen sehr eng ausgestaltet, hier sollte Abhilfe geschaffen werden.

Das Außengelände ist von der Fläche sehr großzügig und abwechslungsreich gestaltet. Erweiterungsfläche gibt es im Bestand nicht, aber eventuell auf der Grünfläche neben der KiTa und gegenüber der Grundschule.

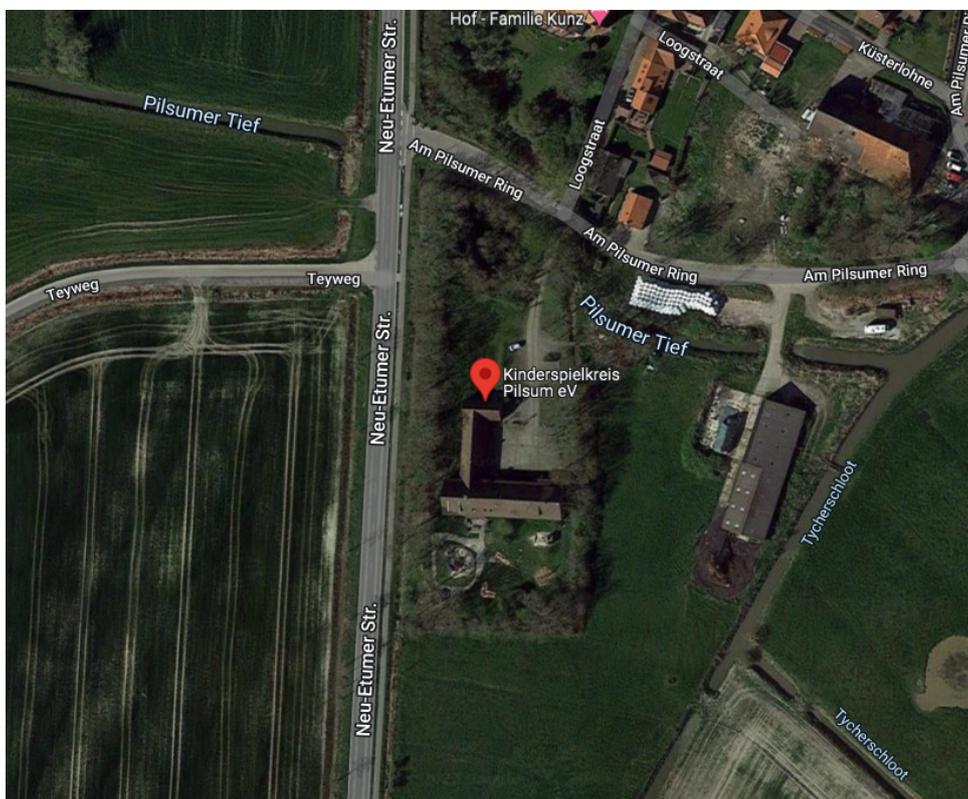
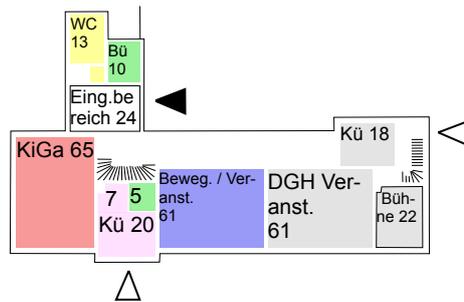
KiGa und Dorfgemeinschaftshaus Pilsum

Der 1-gruppige inklusive Kindergarten ist im Dorfgemeinschaftshaus des Ortes untergebracht. Der KiGa-Teil ist in einem recht guten, gepflegten Zustand; der Gruppenraum bemerkenswert hoch und hell. Ganztagsangebote sind mangels geeigneter Räume und Flächen nicht möglich. Der KiGa kann den unmittelbar erreichbaren Bewegungsraum des Dorfgemeinschaftshauses mitnutzen, gleichwohl fehlen Verwaltungs- und Lagerflächen sowie ein Ruheraum.

Sollte das derzeit durch die Freiwillige Feuerwehr genutzte Dachgeschoss aufgegeben werden, könnte der dortige Teamraum - nach gründlicher Sanierung - in einen Büro- und Besprechungsraum umgewandelt werden; das Büro im Erdgeschoss stünde dann als kleiner Ruheraum zur Verfügung. Lagerräume fehlten nach wie vor, ggf. müsste ein 2. Fluchtweg eingerichtet werden (Außentreppe). Die Umnutzung auch/oder des benachbarten Übungsraums der Feuerwehr wäre ebenfalls zu prüfen; die dortige Fläche wäre augenscheinlich für eine Erweiterung ausreichend.

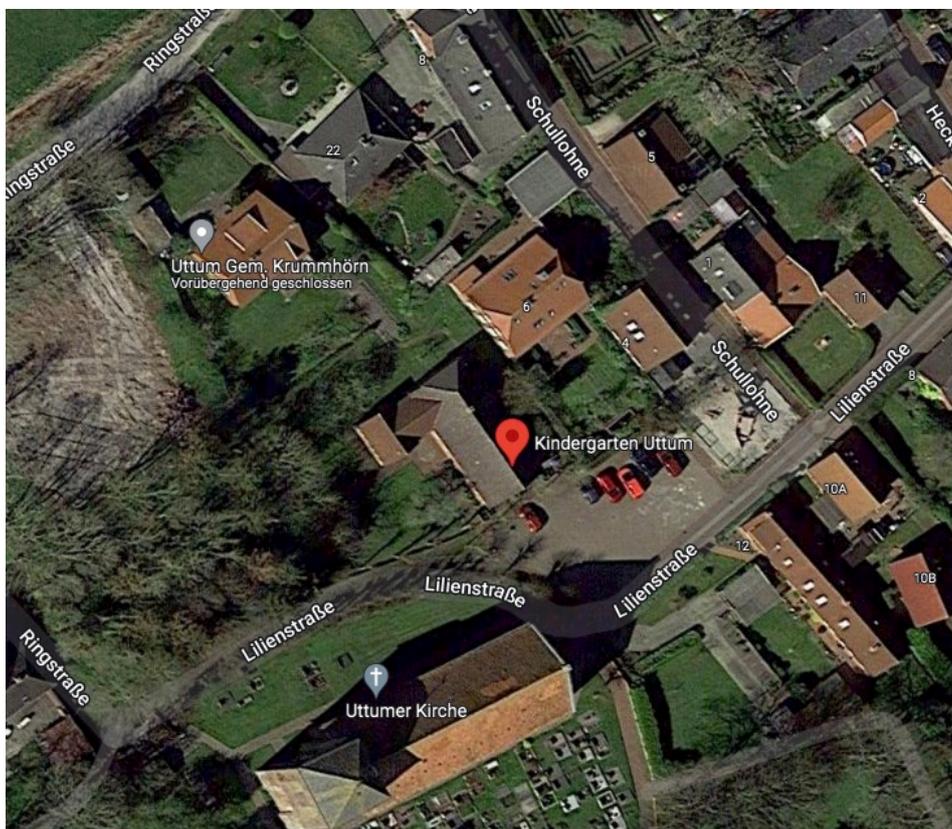
KiGa Uttum "kleine Häuptlingsburg"

Der 1-gruppige Kindergarten in der Trägerschaft der AWO bietet eigentlich Platz für 25 Kinder von 2-6 Jahren. Aufgrund des kleinen Außenbereichs mit einer Spielfläche von 215qm sind aber nur maximal 18 Kinder zugelassen.

Das Gebäude ist für einen 1-gruppigen KGa prinzipiell in einem guten Zustand, aber raumeng und für den Ganzttag nicht geeignet. Das Außengelände ist sehr klein und bietet für ü3-Kinder wenig Abwechslung.

Möglichkeiten zur Erweiterung bestehen weder im Bestand noch auf dem Gelände.

Eine Überlegung wäre hier eine u3-Gruppe zu verorten. Dies könnte perspektivisch die Mehrbedarfe decken, die Pewsum derzeit nicht mehr leisten kann. Diese Gruppenform wäre mit 15 Kindern voll ausgelastet in den Räumlichkeiten und dem Außengelände zu führen. Eine entsprechende Umnutzung wäre mit aufwändigen Sanierungen verbunden und müsste entsprechend geprüft werden.

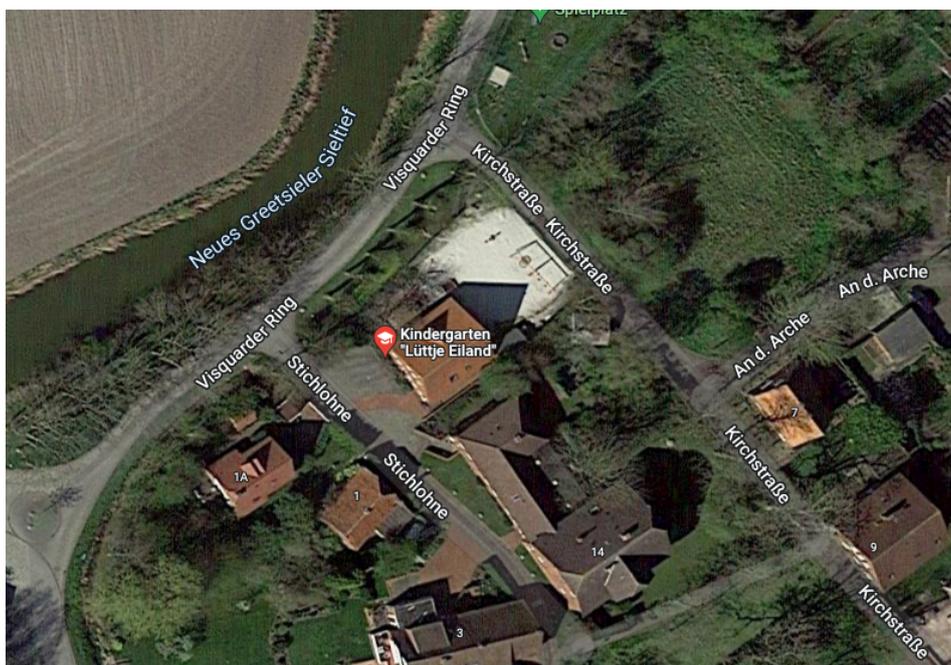
Ev.-ref. KiGa "Lüttje Eiland" Visquard

Der 1-gruppige Kindergarten wurde in Eigenleistung von der ev. ref. Kirchengemeinde 1990 saniert und ausgebaut. Seit Beginn der Corona-Pandemie werden die Kinder in den beiden Gruppenräumen nach Jahrgang getrennt betreut, die Jahrgänge 2-3 im Erdgeschoss und die Jahrgänge 4-6 im Dachgeschoss.

Will man den 1-gruppigen KiGa erhalten, ist dies gut im Bestand möglich. Die Räume sind in der Größe ausreichend und in einem guten Zustand.

Auch das Außengelände ist in der Größe und der Ausstattung ausreichend.

Erweiterungsfläche gibt es im Bestand und dem Umfeld nicht.

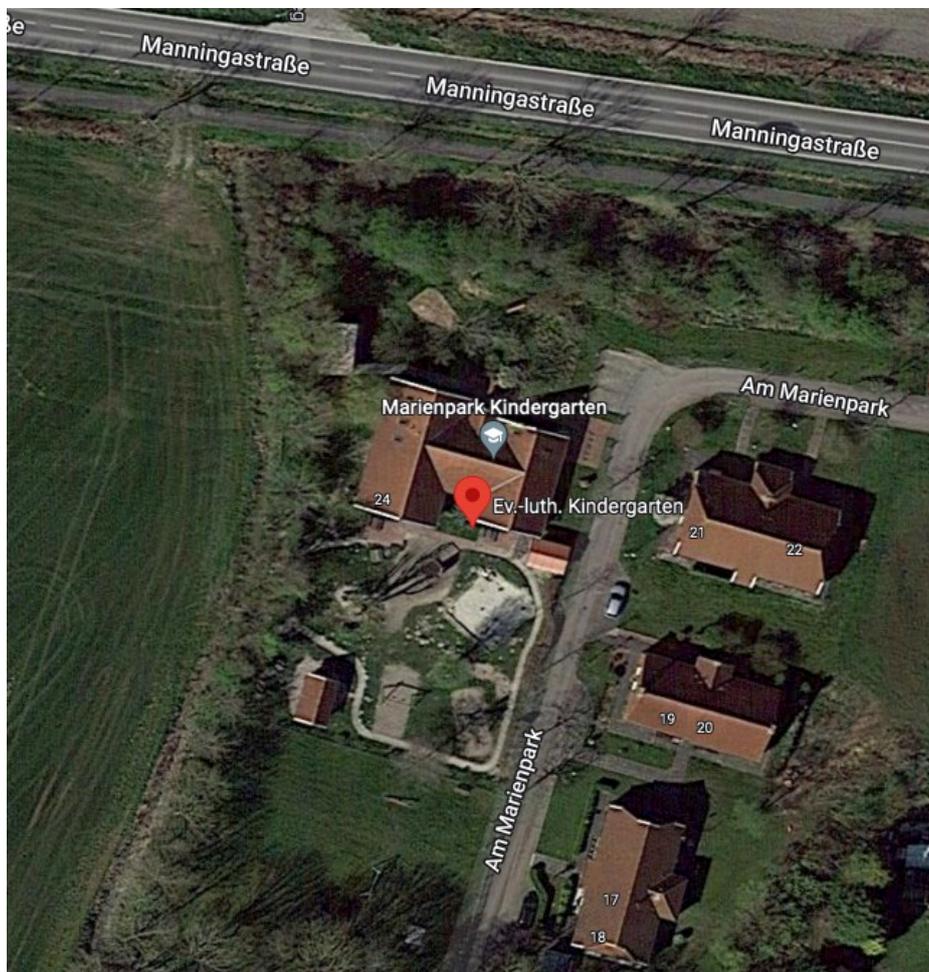
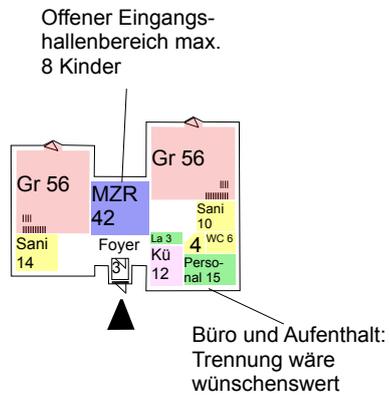
KiGa "Marienkäfer" Woquard

Das Gebäude von 1990 ist insgesamt in einem guten Zustand. Die Gruppenräume sind groß und das Foyer kann als Mehrzweckraum genutzt werden.

Eine Erweiterung wäre an diesem Standort vorstellbar, insgesamt stünden 7.943qm Erweiterungsfläche zur Verfügung. Es gibt bereits Pläne für einen Erweiterungsbau, welcher zwei Krippengruppen beinhalten soll. So dass die Kita dann insgesamt zwei u3- und zwei ü3-Gruppen führen würde. biregio schlägt vor, bei einer Erweiterung die Personalflächen mitzubedenken, d.h. Flächen für den Aufenthalt und für die Vor- und Nachbereitung, am besten getrennt von einander, vorzusehen.

Eine Erweiterung an dem Standort erscheint durchaus sinnvoll, einerseits entsteht im direkten Umfeld ein neues Wohngebiet und andererseits könnte z.B. der Standort Groothusen von hier mitversorgt werden.
